# Mapeamento e tendência das fugas de água em Maputo (2019 – 2025): Evidências para acção estratégica

Estudo de base para fortalecer a eficiência operacional e a sustentabilidade do Sistema de Abastecimento de Água à Região Metropolitana de Maputo.

Aníbal Colher  
(AdRMM)

Maputo, Maio de 2025

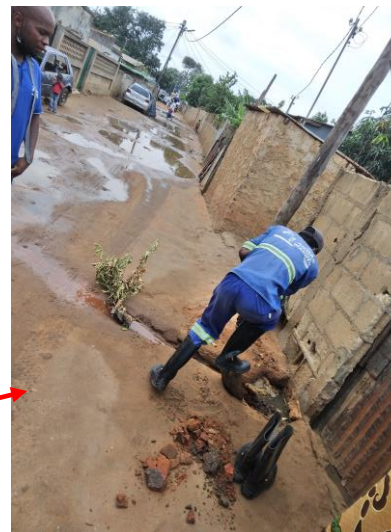
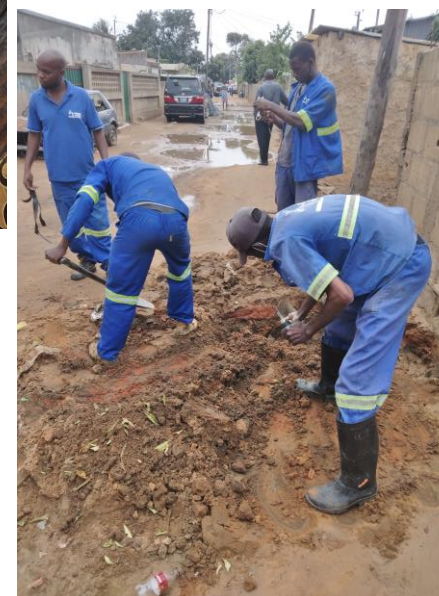
| DN | 100mm |
| Material Aplicado na Reparação | Abraçadeira cega DN 113-120mm |

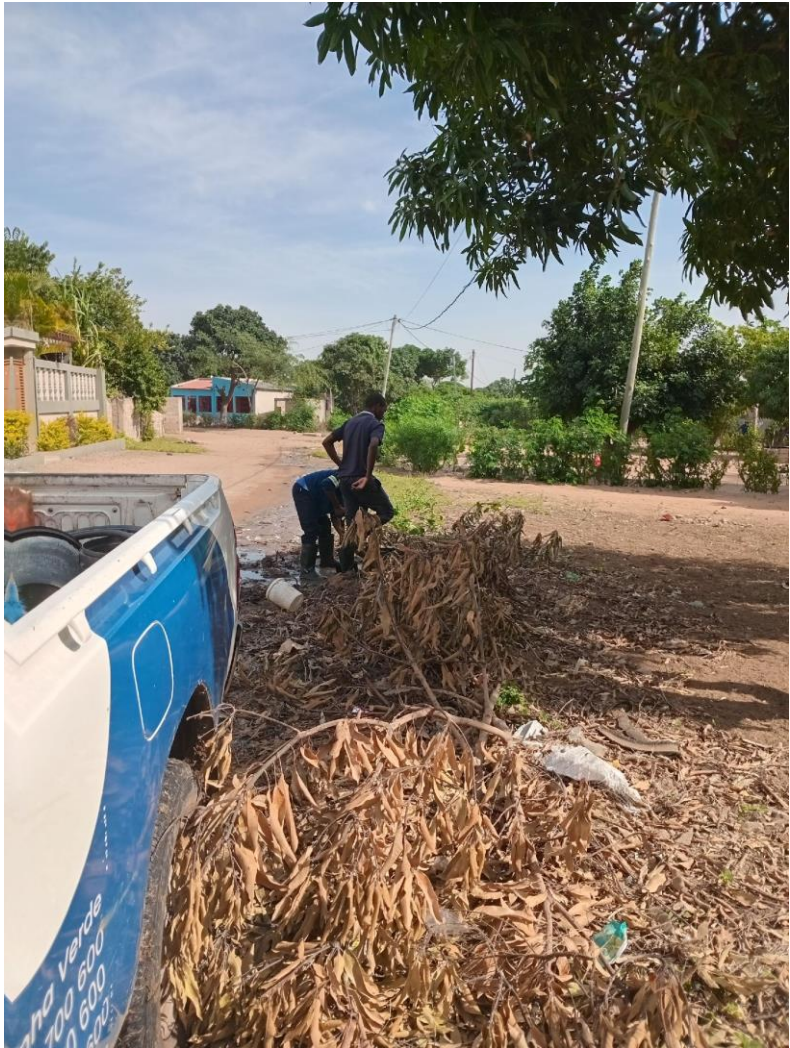
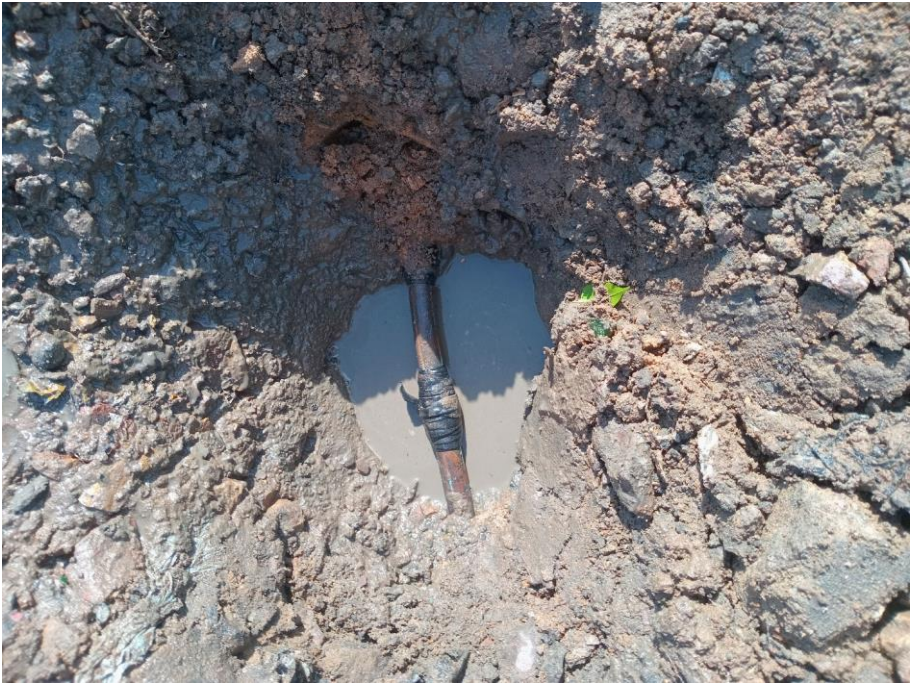
| Question | Answer |
|---|---|
| Tipo de Reparação | Provisória |
| Local da Fuga | Ramal<br>Answered: Wed, May 21, 2025 9:29 AM |
| Material da Conduta | HDPE |
| DN | 3/4" |

| Question | Answer |
|---|---|
| Material Aplicado na Reparação | Elástico |

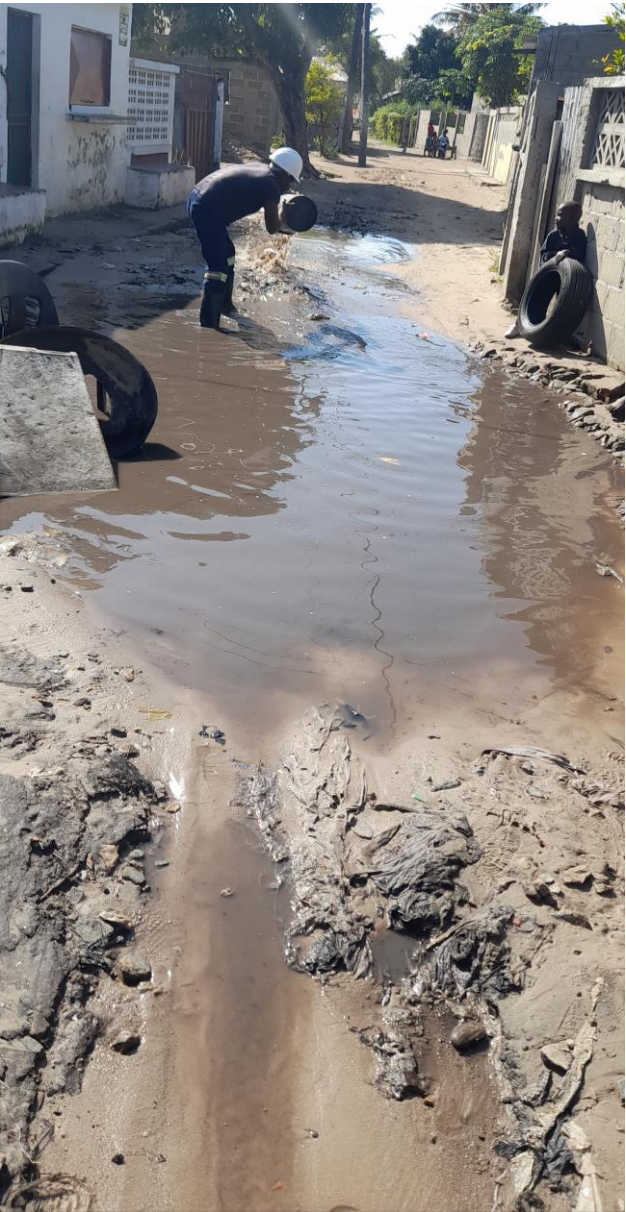
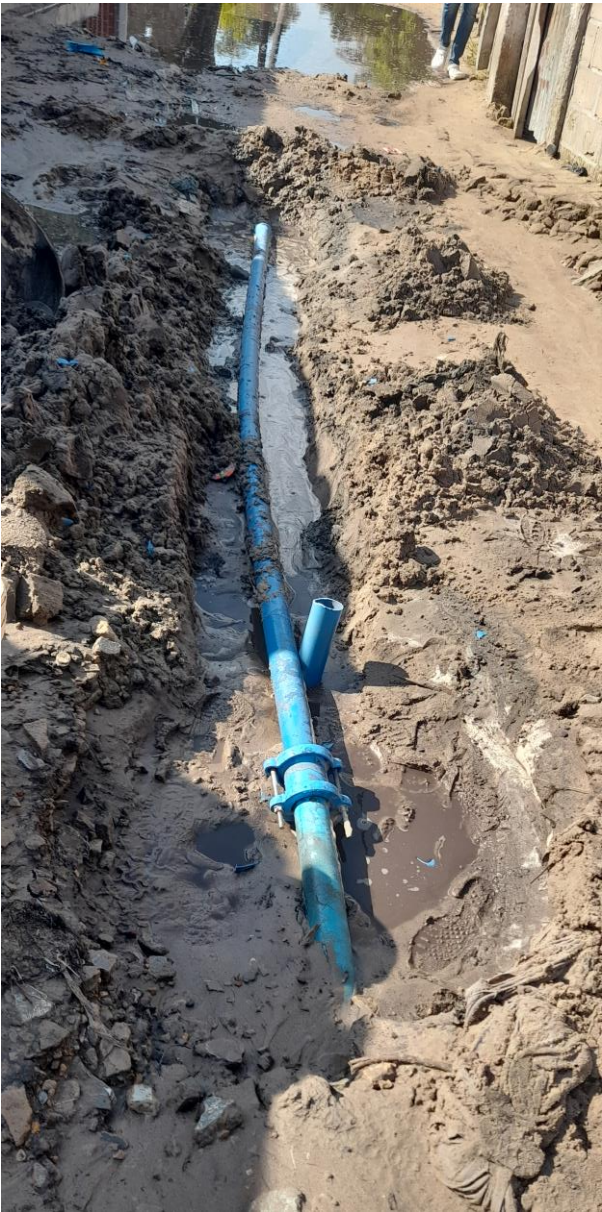
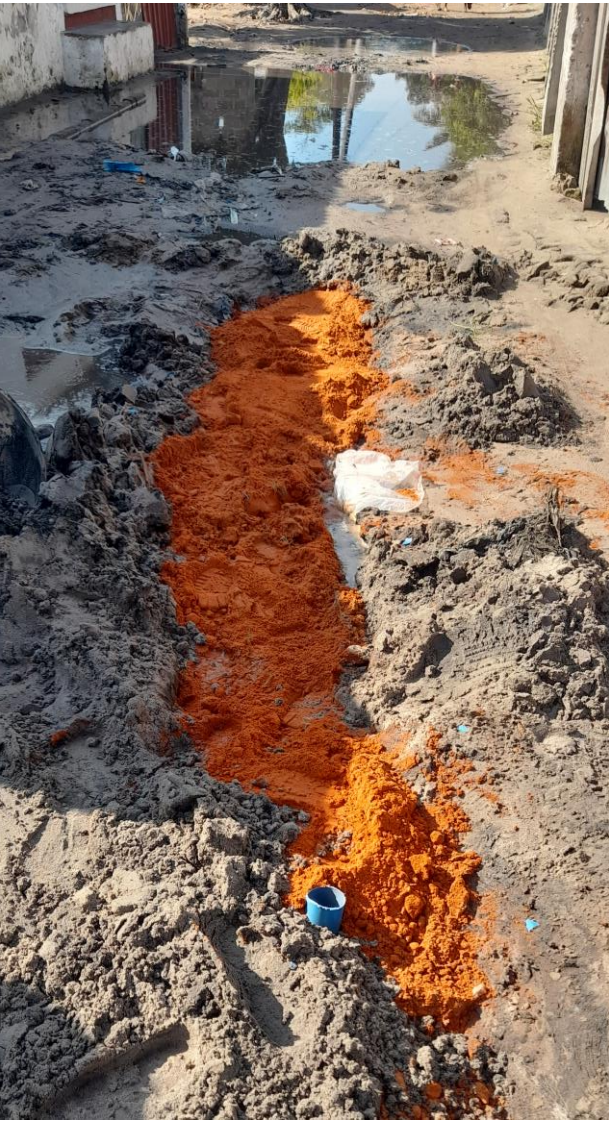
| Question | Answer |
|---|---|
| Quantidade de água perdida (litros) | 30000 |
| Tipo de Reparação | Definitiva |
| Local da Fuga | <p>Rede de Distribuição</p> <p>Answered: Sat, Jun 11, 2022 11:16 AM</p> |
| Material da Conduta | <p>PVC</p> <p>Ruptura provocada por viatura.</p> |
| Área Afectada a Jusante | Cerca 50 clientes. |

| Question | Answer |
|---|---|
| Material Aplicado na Reparação | 1 tubo (6.0 metros) DN75 PVC; 01 junta VJ 72-85. |
