# O IMPACTO DAS INUNDAÇÕES URBANAS NAS VIAS DE ACESSO EM MOÇAMBIQUE:

(Caso da Via que Liga os Bairros de Nkobe e Patrice Lumumba)

Anastácia da Graça Salvador Machaieie Chale<sup>a</sup>, Sultane Júlio Setimane<sup>b</sup>, Prof. Doutor Ruy Moreira Cravo<sup>c</sup>, Prof. Doutor José Rufino Diogo<sup>d</sup>, Prof. Doutor Domingos Macucule<sup>e</sup>

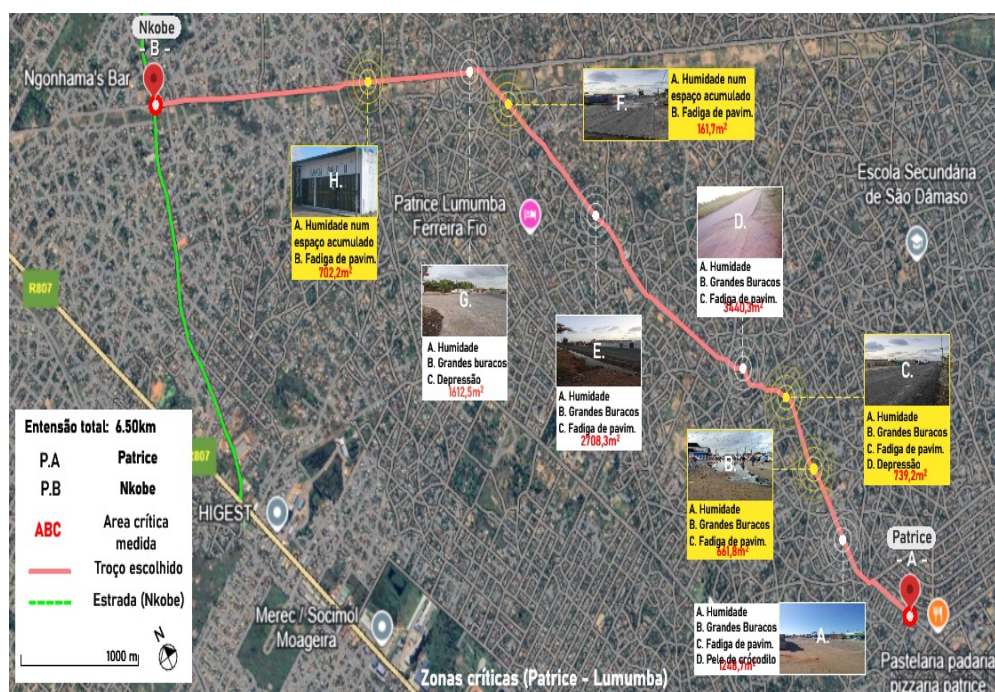
Mapa 2 – Zonas críticas

Foram identificados diversos pontos críticos com patologias graves no pavimento, como buracos, fissuras longitudinais, erosão das margens e afundamentos, que comprometem a transitabilidade, principalmente durante as chuvas intensas. Em determinados trechos, a via encontra-se completamente obstruída, obrigando os usuários a recorrer a rotas alternativas, com impactos negativos na mobilidade, tempo de deslocamento e segurança dos transeuntes.

- A instalação de sistemas de drenagem eficientes e adaptados à topografia local;
- O ordenamento territorial com restrições claras de uso do solo em zonas de risco;
- A promoção da educação ambiental e o envolvimento comunitário contínuo na gestão das infraestruturas;
